CRÉATION DES RÉPLIQUES DES HEURTOIRS MÉDIÉVAUX

Travail de la Fonderie Geya à Ogens. Photographies: Jeremy Bierer. Avril-Août 2017.

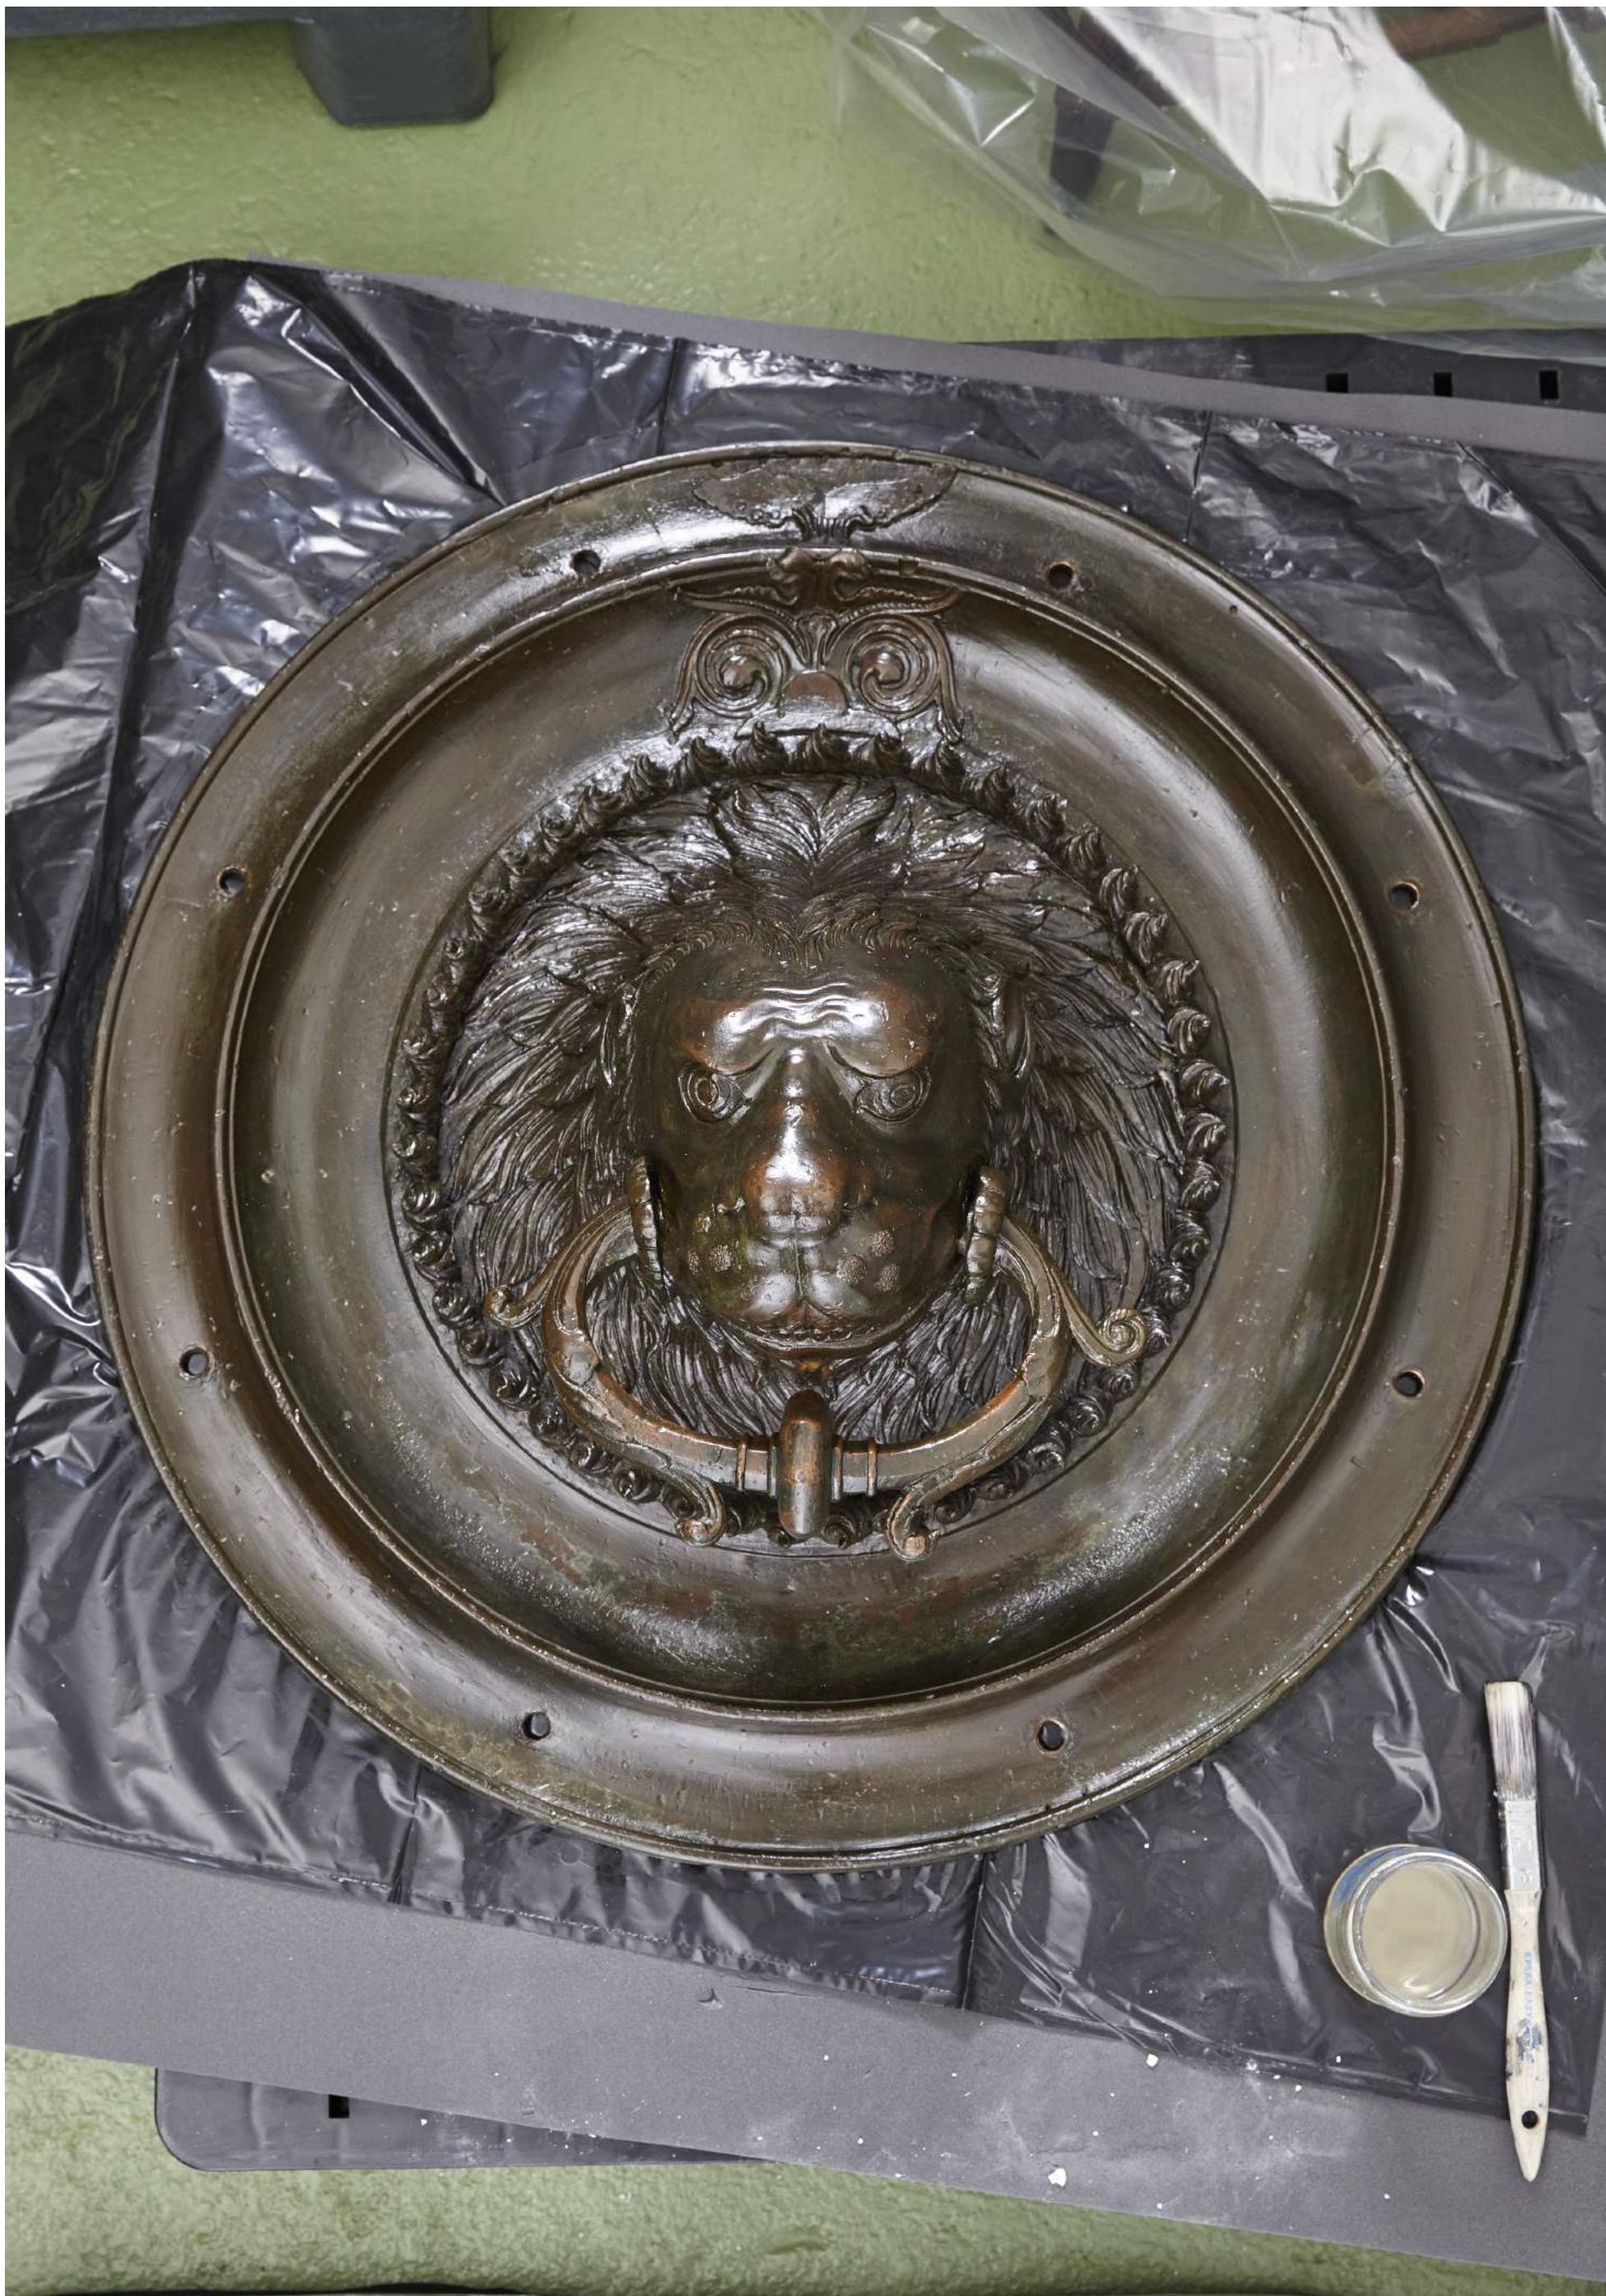
1.
NETTOYAGE ET PROTECTION

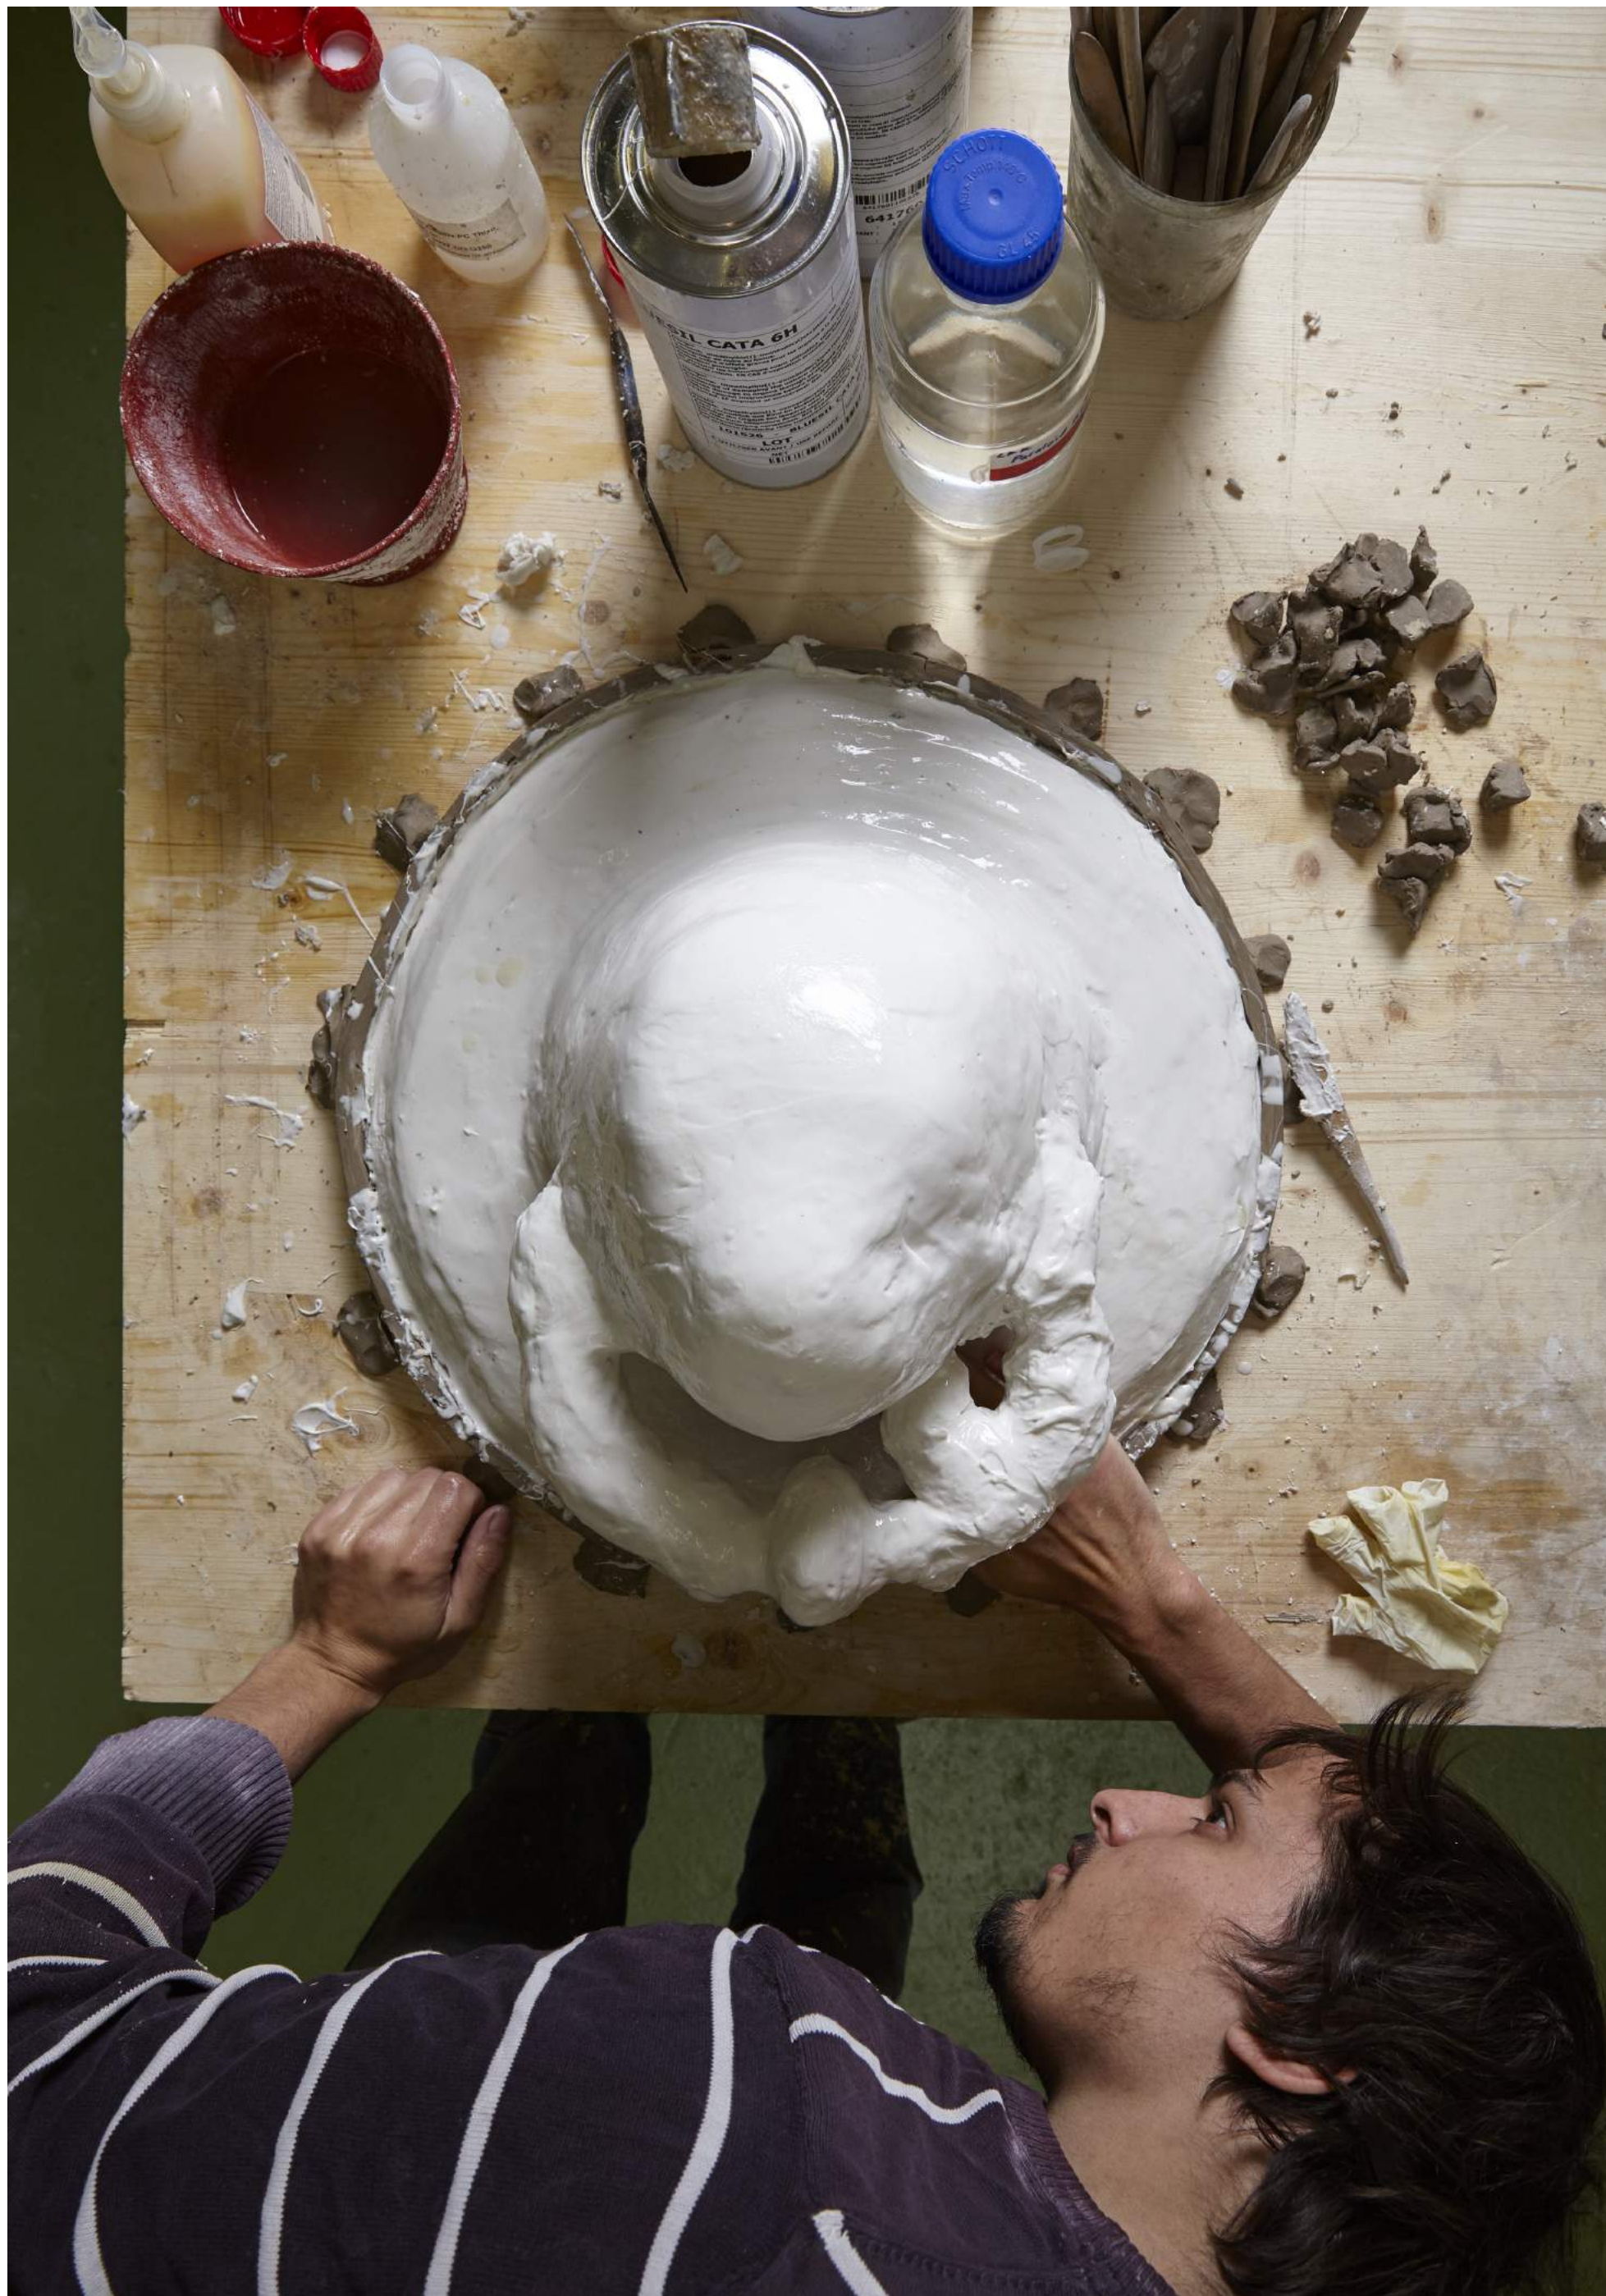
2.
MOULAGE AU SILICONE

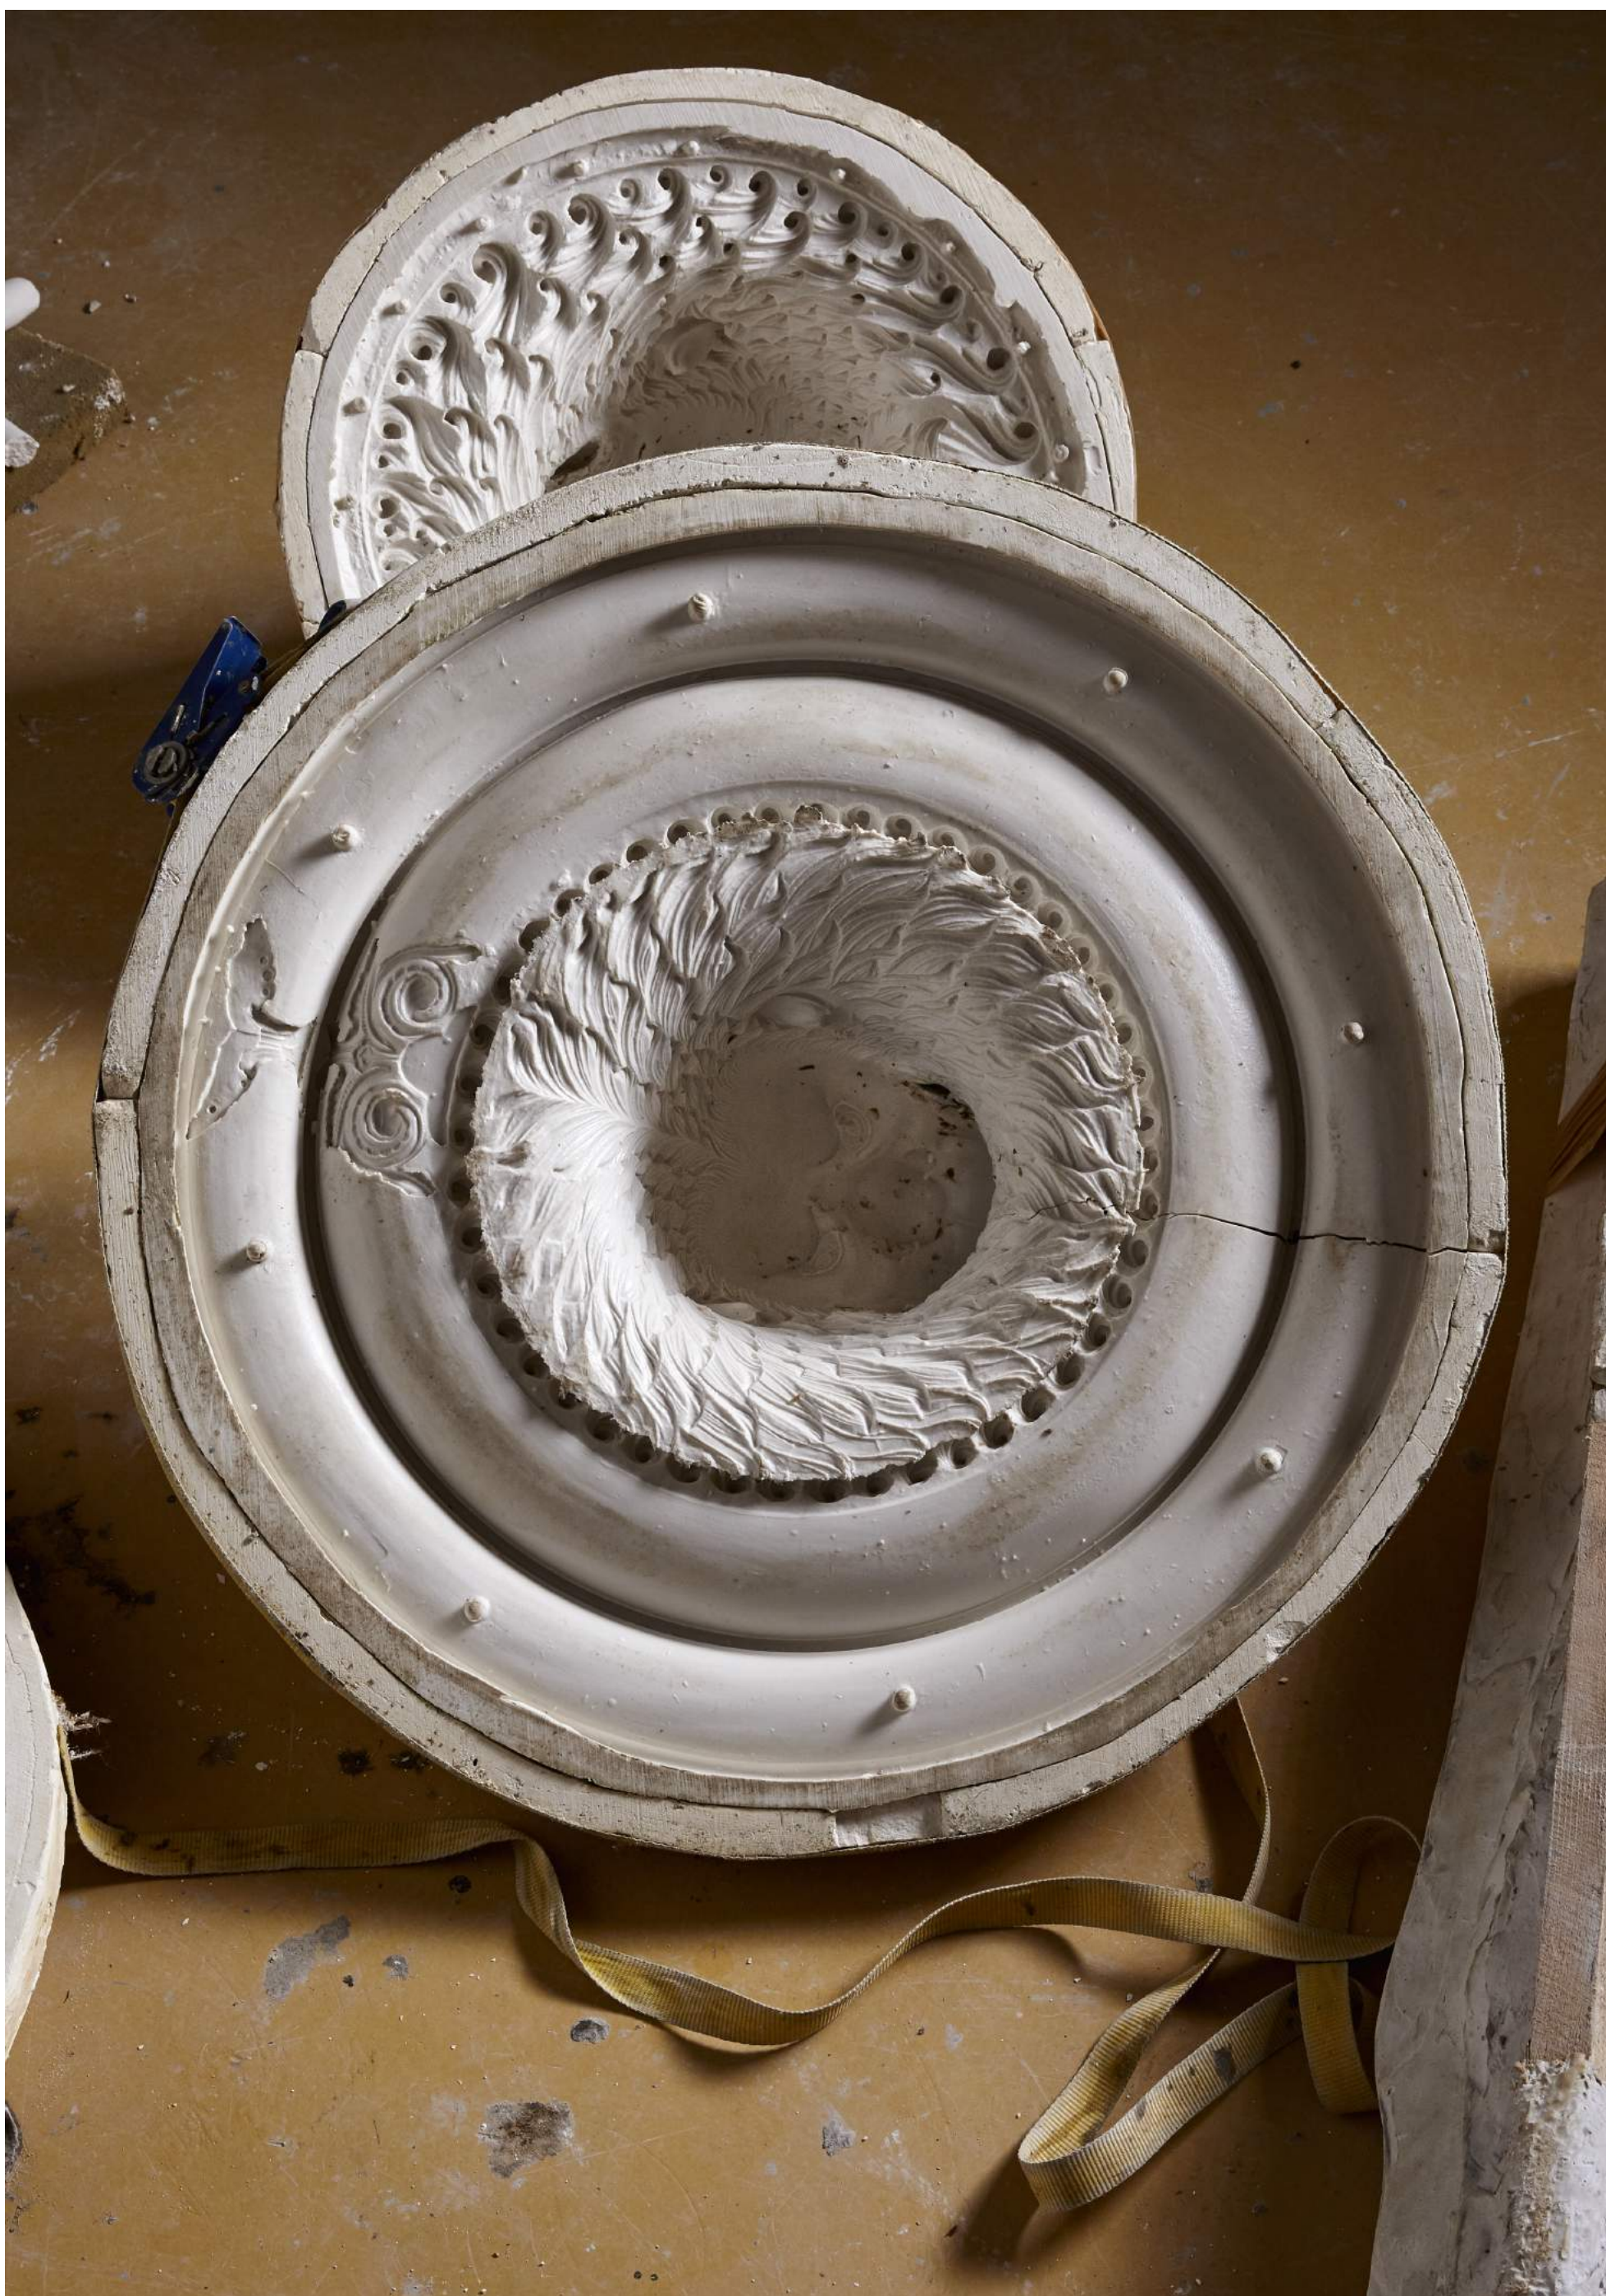
3.
MOULE SILICONE NÉGATIF
AVEC COQUE EN PLÂTRE

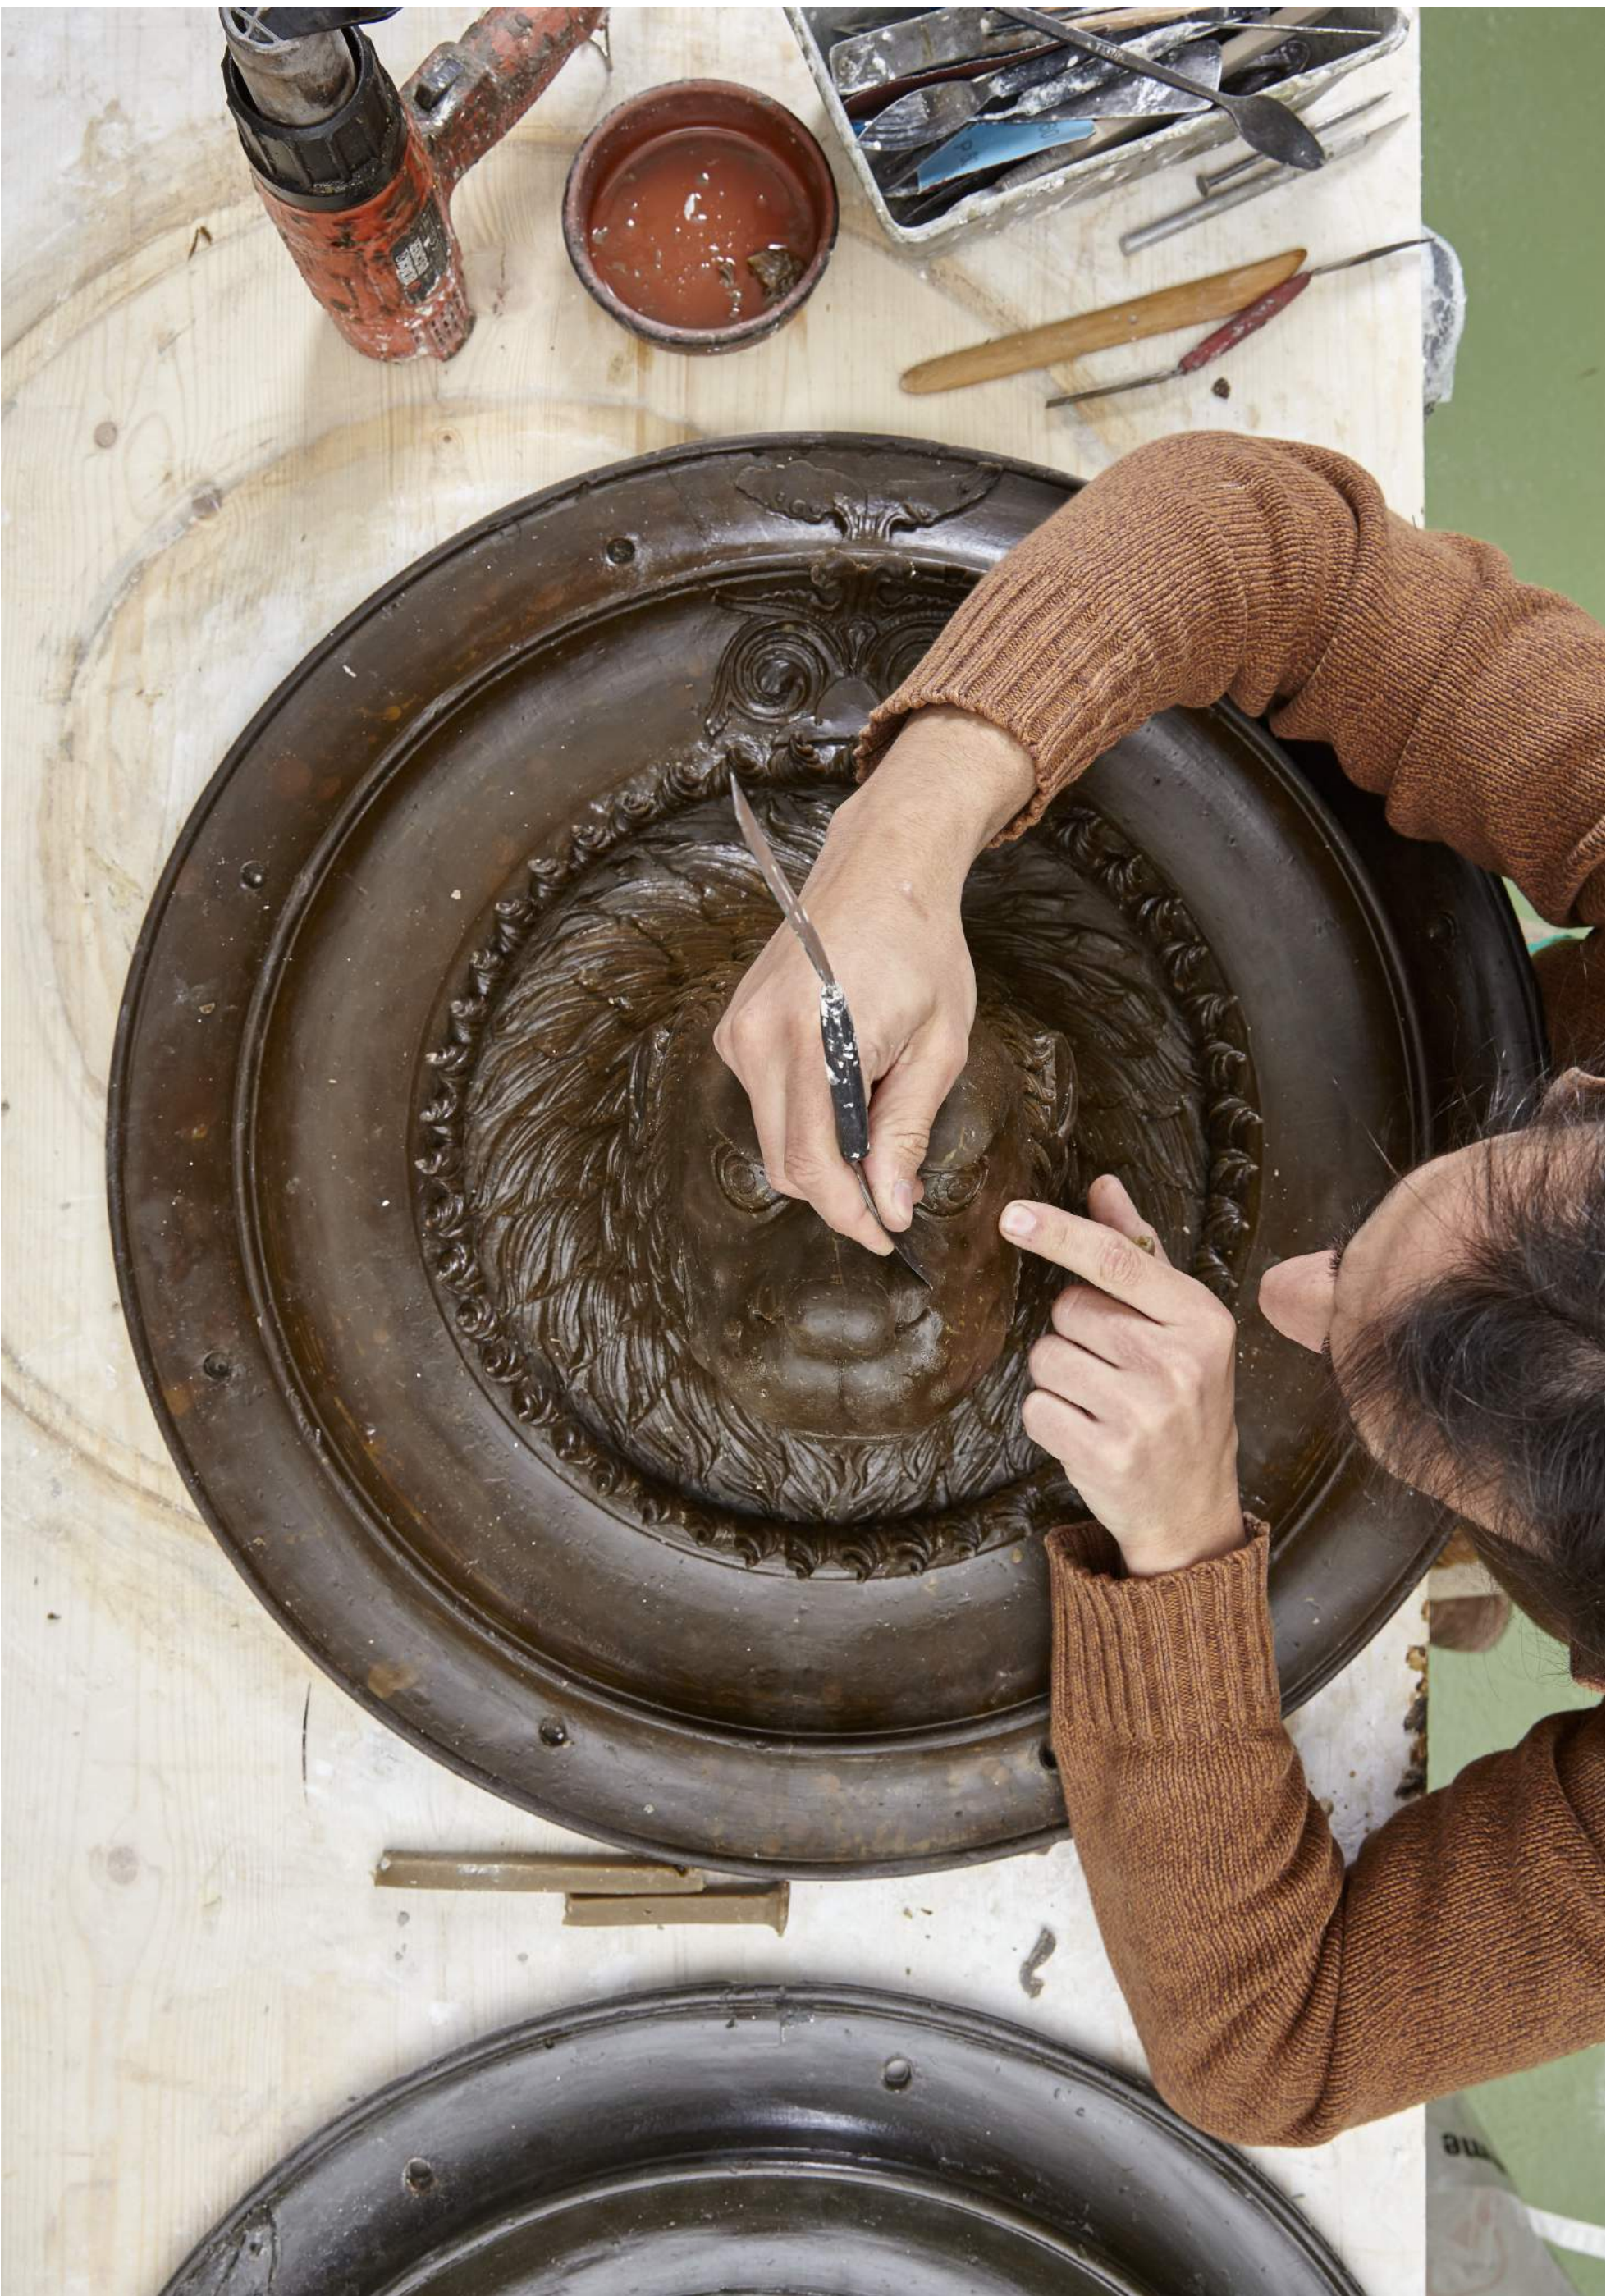
4.
RÉALISATION ET CORRECTION
D'UN POSITIF EN CIRE

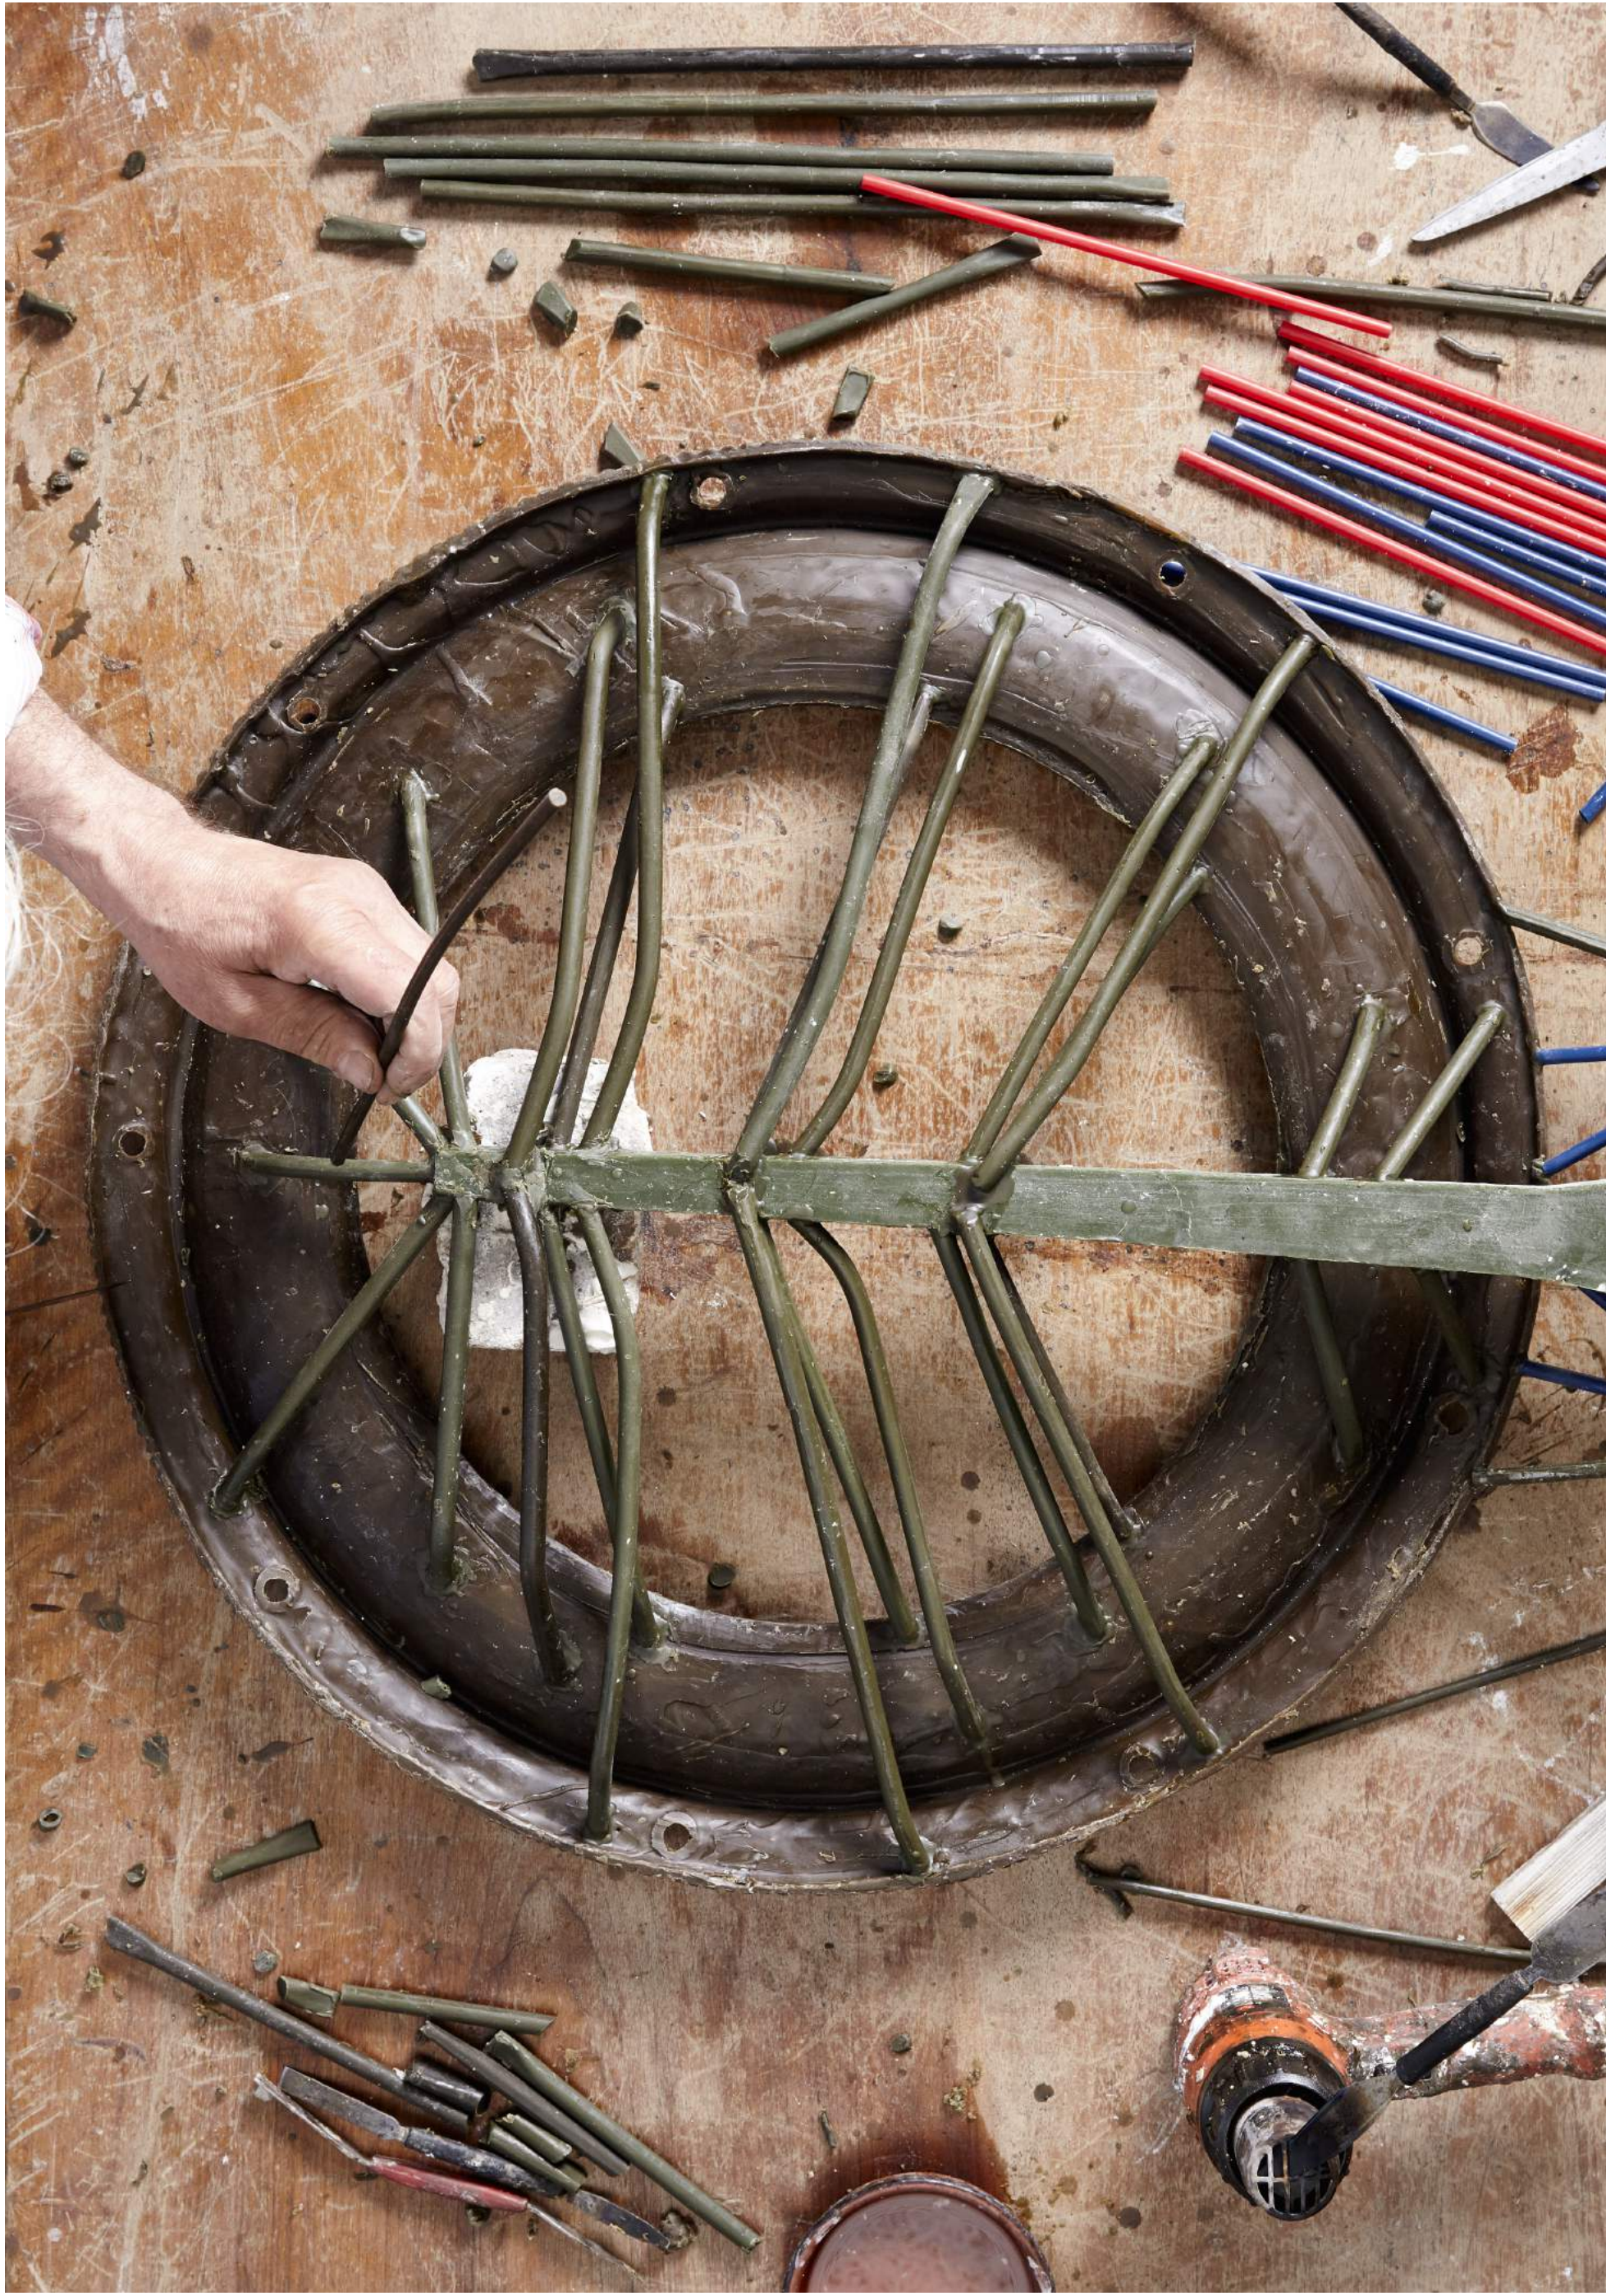
5.
POSE DES CANAUX
D'ALIMENTATION EN CIRE

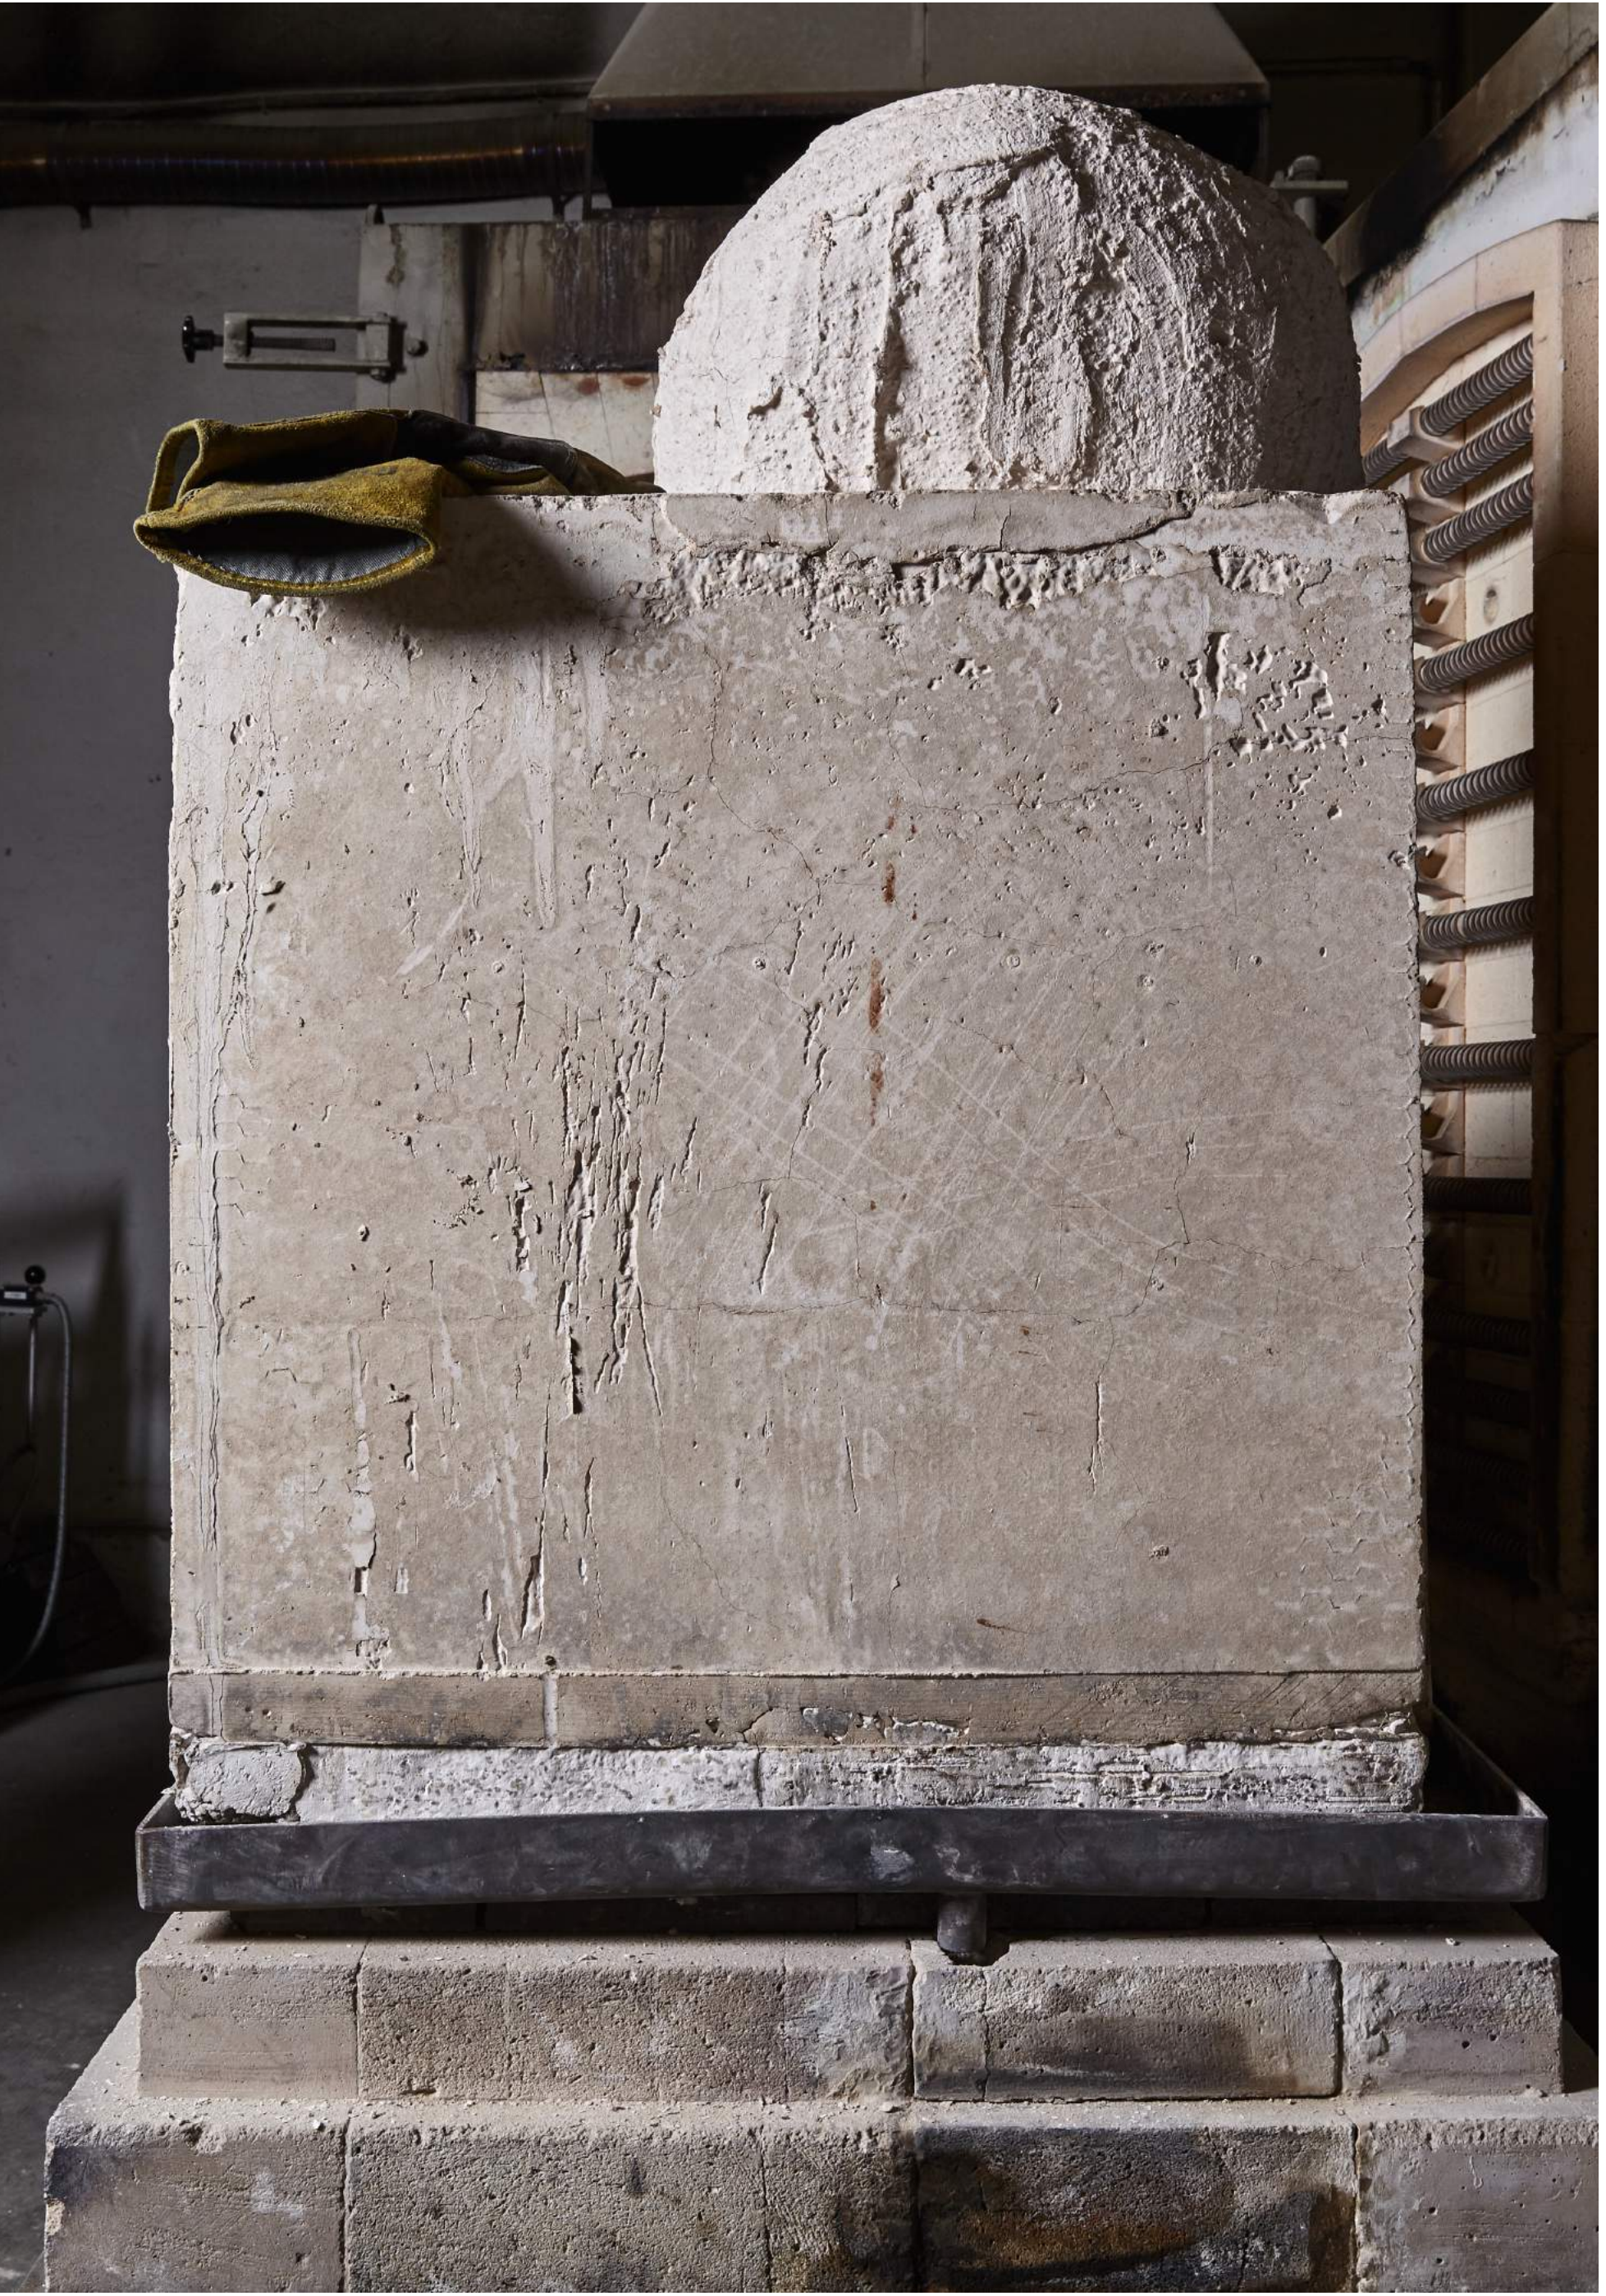
6.
MOULE RÉFRACTAIRE (NÉGATIF)
ET DÉCIRAGE
